## PROJEKT WYKONAWCZY

Temat: **ODBUDOWA MOSTU NA RZECE SOŁA W KM 71+183 W  
CIĄGU DROGI GMINNEJ 642 017S**

Inwestor: **GMINA RAJCZA**  
ul. Górska 1, 34-370 Rajcza

Las, czerwiec 2014 r.

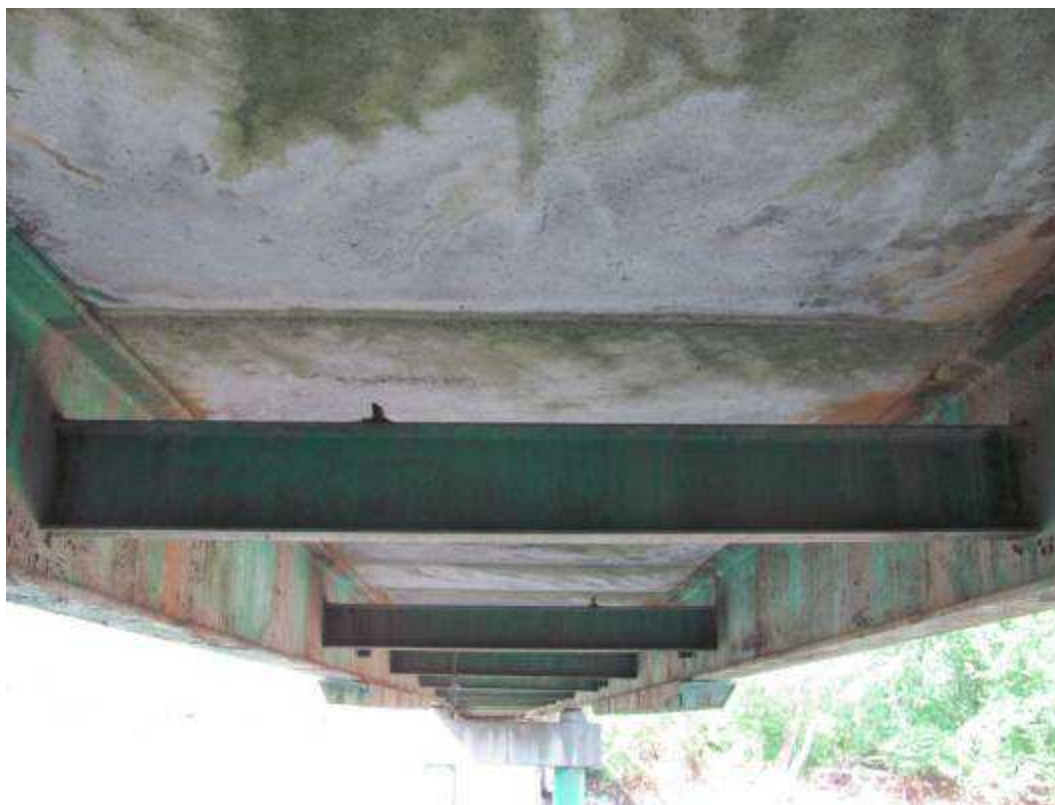
Stalowe dźwigary stanowiące konstrukcję nośną mostu są w dostatecznym stanie technicznym. Widoczna jest powierzchniowa korozja stali.

Fot. 4 Korozja dźwigarów i zacieki spowodowane przenikaniem wilgoci.

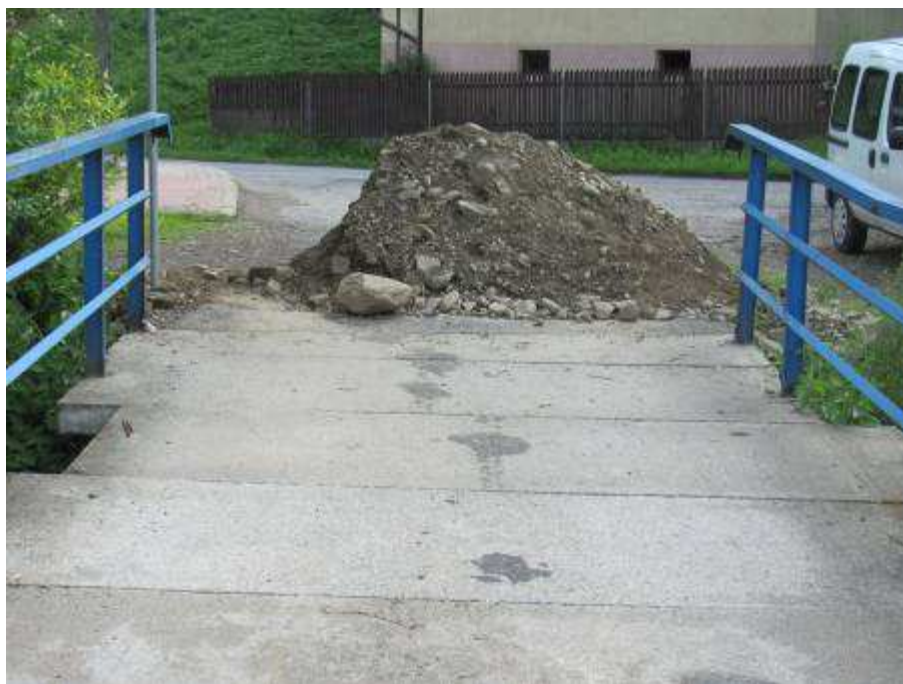
Z przeprowadzonych oględzin wynika, że prefabrykowane płyty żelbetowe są w złym stanie technicznym. Widoczne są przesunięcia płyt oraz ubytki betonu. Dodatkowo brak hydroizolacji przyspiesza korozję płyt oraz powoduje przenikanie wilgoci do dźwigarów stalowych także przyspieszając ich korozję. Aby zapewnić dalsze bezpieczne użytkowanie obiektu należy przeprowadzić remont elementów mocujących prefabrykowane płyty żelbetowe do dźwigarów. Dodatkowo powierzchnię płyt należy pokryć materiałem hydroizolującym, który zabezpieczy konstrukcję przed przyspieszoną degradacją.

Fot. 5 Przesunięcia prefabrykowanych płyt żelbetowych oraz ubytki betonu.

7.17. Wyrównanie istniejących płyt prefabrykowanych pomostu.

7.20. Wykonanie powierzchniowego zabezpieczenia płyt pomostu przed korozją.

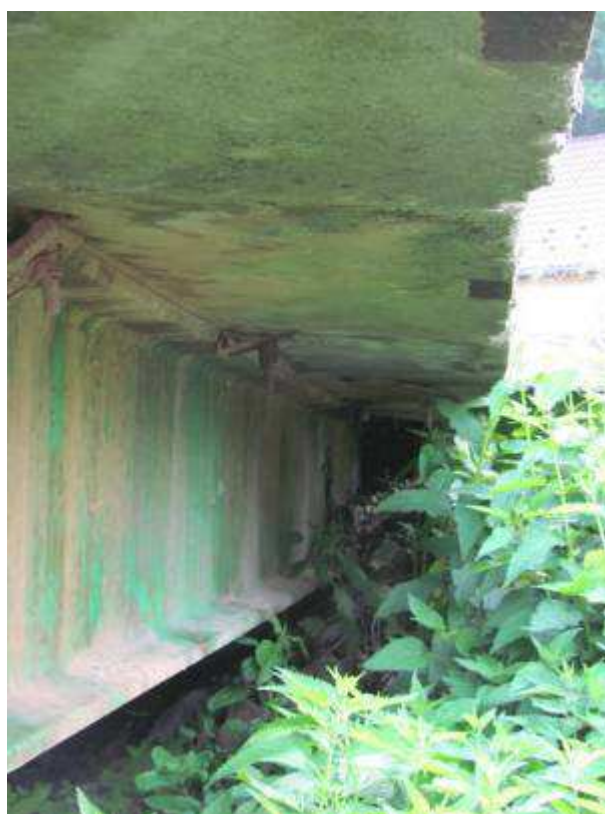
Fot. 6 Uszkodzenia oraz korozja elementów mocujących prefabrykowane płyty żelbetowe do dźwigarów.

- elementy mocujące prefabrykowane płyty żelbetowe są uszkodzone i obecnie nie spełniają swojej funkcji,
- brak hydroizolacji pomostu powoduje wnikanie wilgoci w głąb konstrukcji co powoduje przyspieszoną korozję materiałów,

7.18. Konserwacja oraz naprawa elementów mocujących prefabrykowane płyty pomostu do dźwigarów składających się z śruby M16, oraz blachy 10\*50-100mm w ilości 20szt.

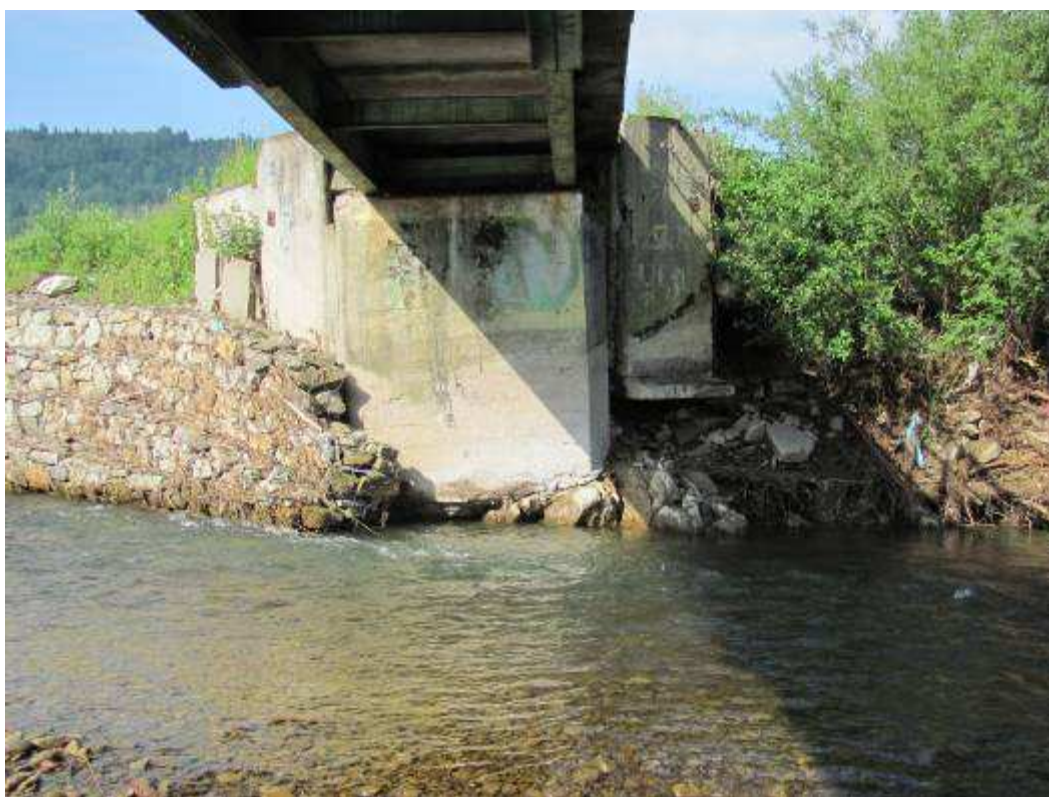
Lewy przyczółek został podmyty w skutek czego został przechylony. Uszkodzenie tej podpory grozi katastrofą budowlaną oraz obecnie stanowi największe zagrożenie dla dalszego użytkowania obiektu. Pozostałe podpory są w dostatecznym stanie technicznym. W ciocie podłożyskowym drugiej podpory od prawej strony widoczne są ubytki betonu odsłaniające stal zbrojeniową ulegającą korozji.

Fot. 6 Podmyty i przechylony lewy przyczółek grożący katastrofą budowlaną oraz uszkodzenia skrzydełek.

Skrzydełka są w złym stanie technicznym i obecnie nie spełniają swojej funkcji podtrzymywania nasypu. Skrzydełka zostały podmyte, przechylone i uszkodzone.

- 7.5. Wykonanie pali fundamentowych wierconych Ø60cm dł. 500cm i 700cm (bet. kl. C25/30, stal RB500W)
- 7.6. Odbudowa uszkodzonego przyczółka – na wykonanych palach fund. należy wykonać płytę fund. przyczółka (bet. kl. C30/37, stal RB500W), Montaż rusztu stalowego, który należy oprzeć o wykonaną płytę fund. za pomocą dwuteowników HEB120 oraz tymczasowej podpory. W przyczółku należy sztywno osadzić dwuteownik I550 o długości 6,93m (1,93m oparcia na przyczółku + 5,0m wysięgu), który należy dospawać do istniejącego dźwigara I550. Deskowanie, zbrojenie oraz betonowanie żelbetowego korpusu przyczółka, skrzydełek oraz płyty pomostu (bet. kl. C30/37, stal RB500W).

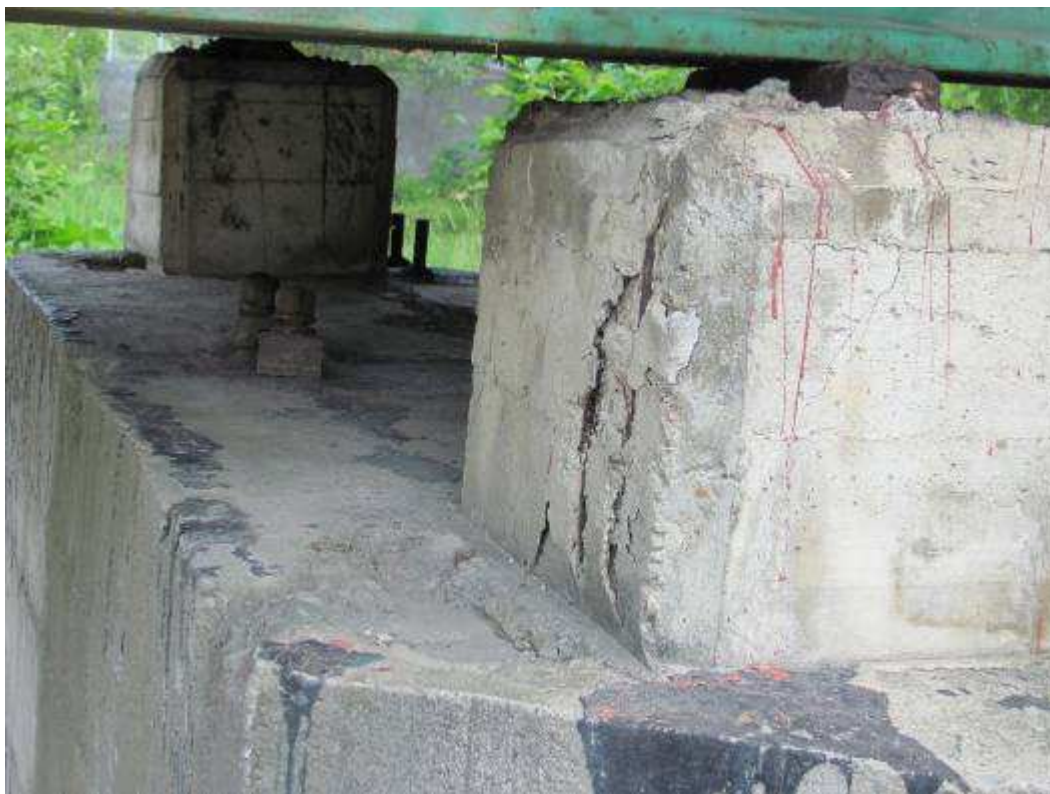
Fot. 7 Ubytki betonu odsłaniające stal zbrojeniową (druga podpora od str. prawego brzegu).

7.15. Deskowanie, zbrojenie oraz betonowanie oczepu zakończonego izbicami (bet. C25/30, stal RB500W).

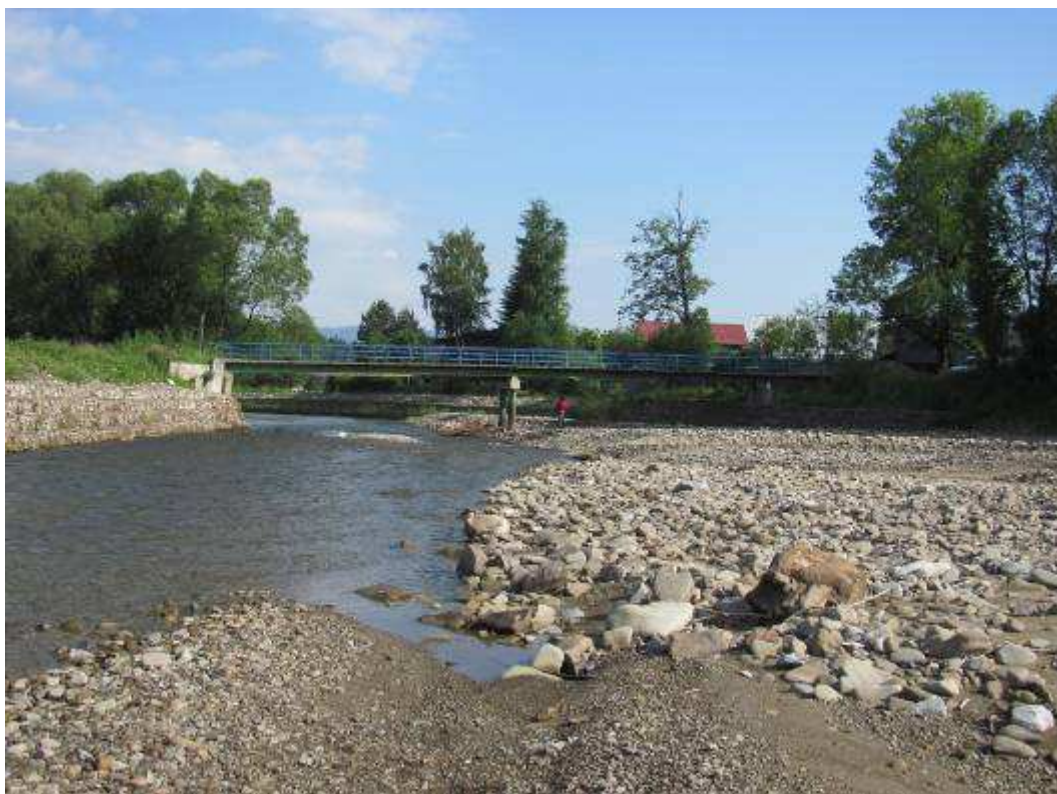
Gromadzący się żwir rzeczny wzdłuż prawego brzegu spowodował przesunięcie nurtu rzeki do lewego brzegu, który powoduje zwiększoną korozję dna rzeki. Korozja doprowadziła do podmycia umocnień brzegowych oraz przyczółka. Lewy brzeg od strony dolnej wody nie został umocniony i obecnie jest rozmyty.

Fot. 8 Nagromadzony żwir rzeczny powodujący nakierowanie nurtu rzeki w str. lewego brzegu oraz przyczółka.

7.10. Wyprofilowanie dna koryta rzeki.

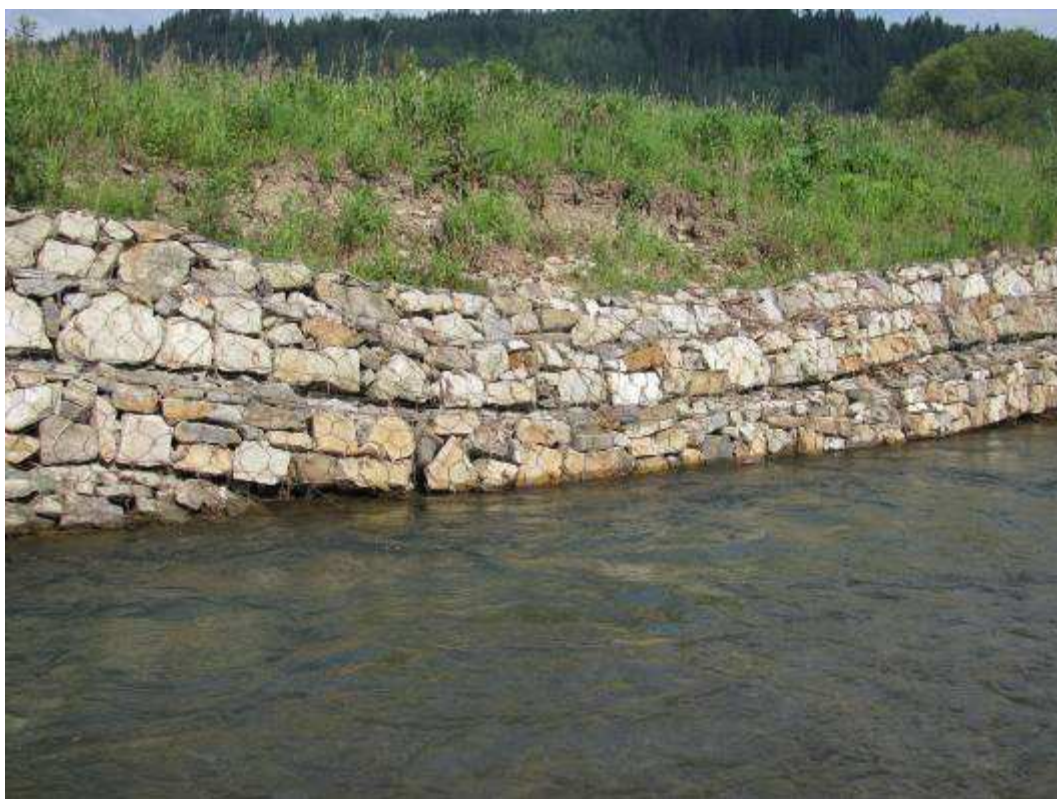
Fot. 8 Podmyte i zdeformowane umocnienia z koszy siatkowo kamiennych.

7.14. Odtworzenie umocnień brzegowych z koszy siatkowo- kamiennych.

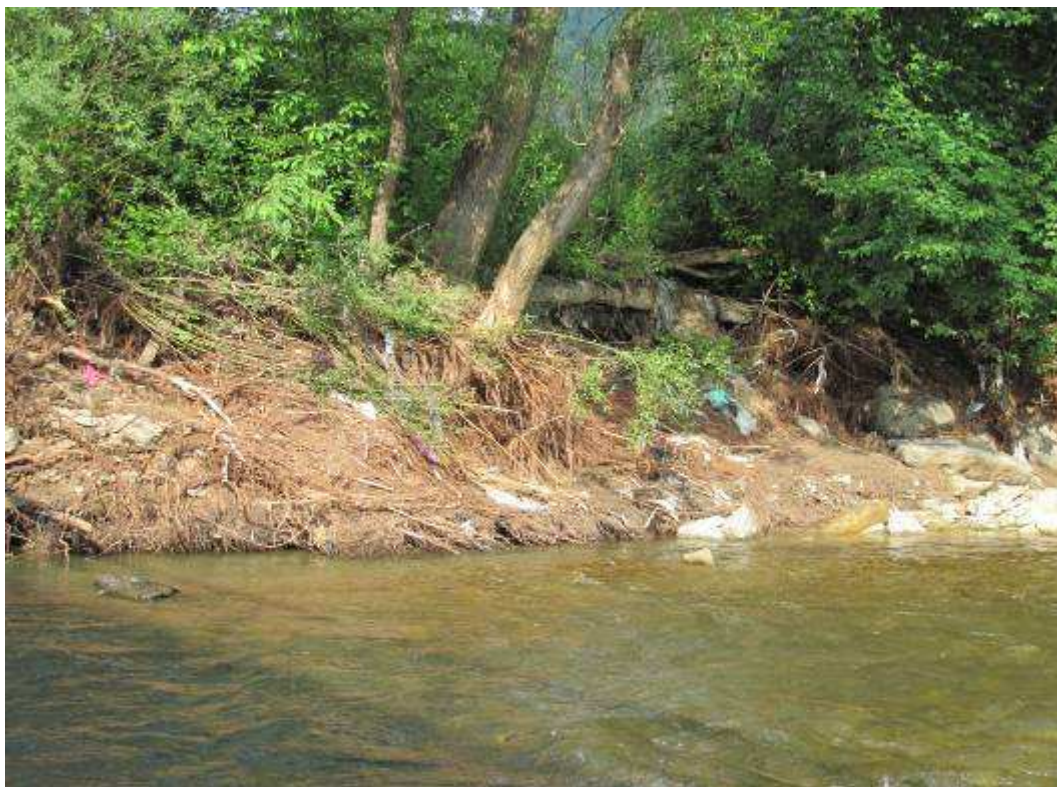
Fot. 9 Nieumocniony lewy brzeg od strony dolnej wody, widoczny podmyty system korzeniowy drzew oraz przechylenie w stronę rzeki.

7.13. Wyprofilowanie skarpy lewego brzegu od strony dolnej wody w gruncie rodzimym o nachyleniu 1:1,5.

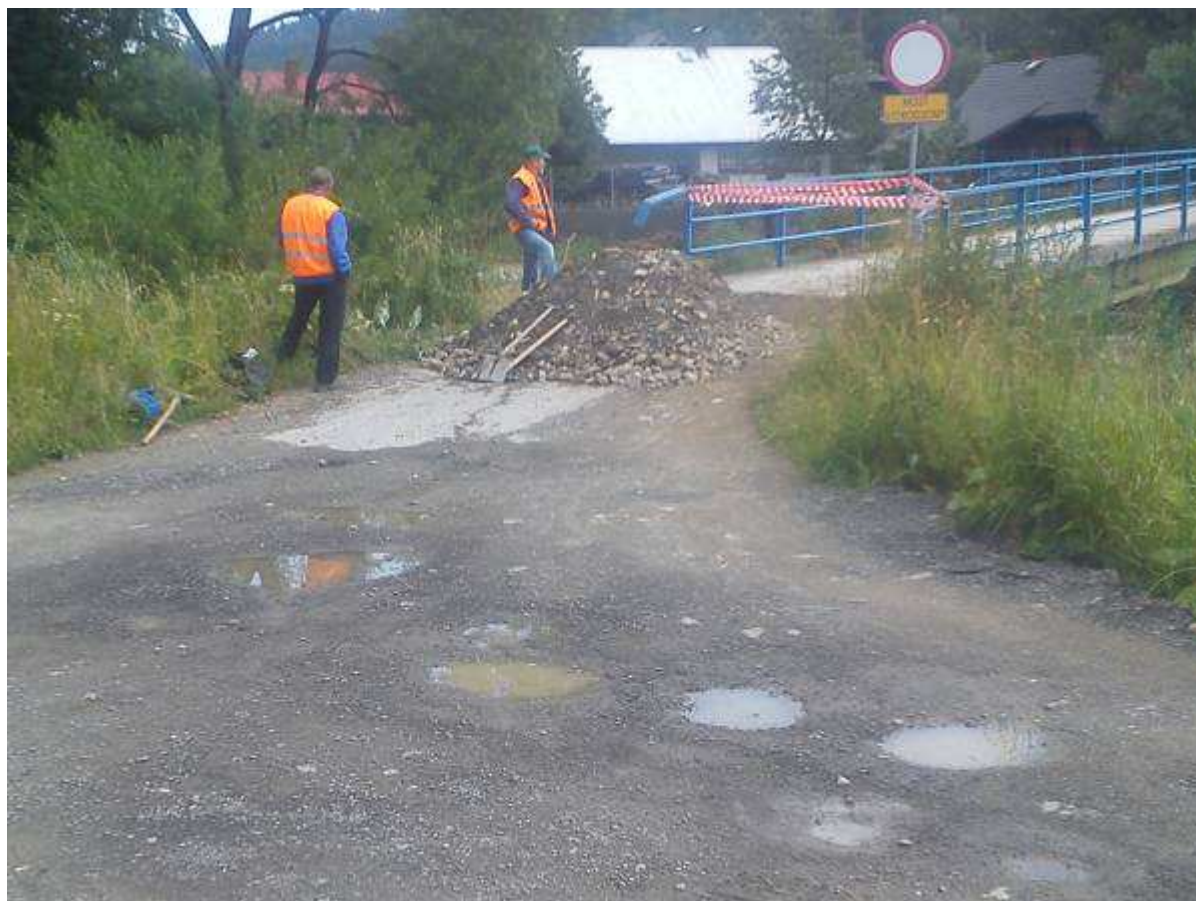
Nawierzchnia na dojazdach jest zdeformowana (spadki nie umożliwiają prawidłowego odpływu wód opadowych), spękana oraz wykazuje liczne ubytki i wyboje. Krawędzie jezdni są niewidoczne przez nagromadzony grunt, który powoduje wnikanie wilgoci w podbudowę oraz przyspiesza degradację nawierzchni. Brak utwardzonych poboczy.

Fot. 11 Uszkodzenie nawierzchni na dojazdach do mostu.

7.16. Uzupełnienie podbudowy na dojeździe od strony uszkodzonego przyczółka oraz wykonanie nawierzchni tłuczniowej stabilizowanej mechanicznie. Zakres prac dostosować do istniejącego terenu. Zagęszczenie powinno być wykonane przy pomocy wibratora płytowego. Nawierzchnię należy wykonać z zaprojektowanymi spadkami, a na końcach na połączeniu z istniejącą nawierzchnią spadki dostosować do istniejących.
