SZKIC  
z pomiaru przekrojów na potoku Rycerka  
w Rycerze Górnej  
skala 1:1000

| Data<br>styczeń 2015 | Stadium<br>DOKUMENTACJA TECHNICZNA | | Wykonania dokumentacji projektowo-kosztorysowej na wykonanie zabezpieczeń brzegowych w postaci opasek z narzutu kamiennego w ramach projektu pn. "Budowa infrastruktury przeciwpowodziowej w Gminach Rajcza i Oścądnicza - etap II. | |
| Nazwa rysunku:<br>Mapa sytuacyjno-wysokościowa | | Skala<br>1 : 1000 | | Rys.nr:<br>2-2 |

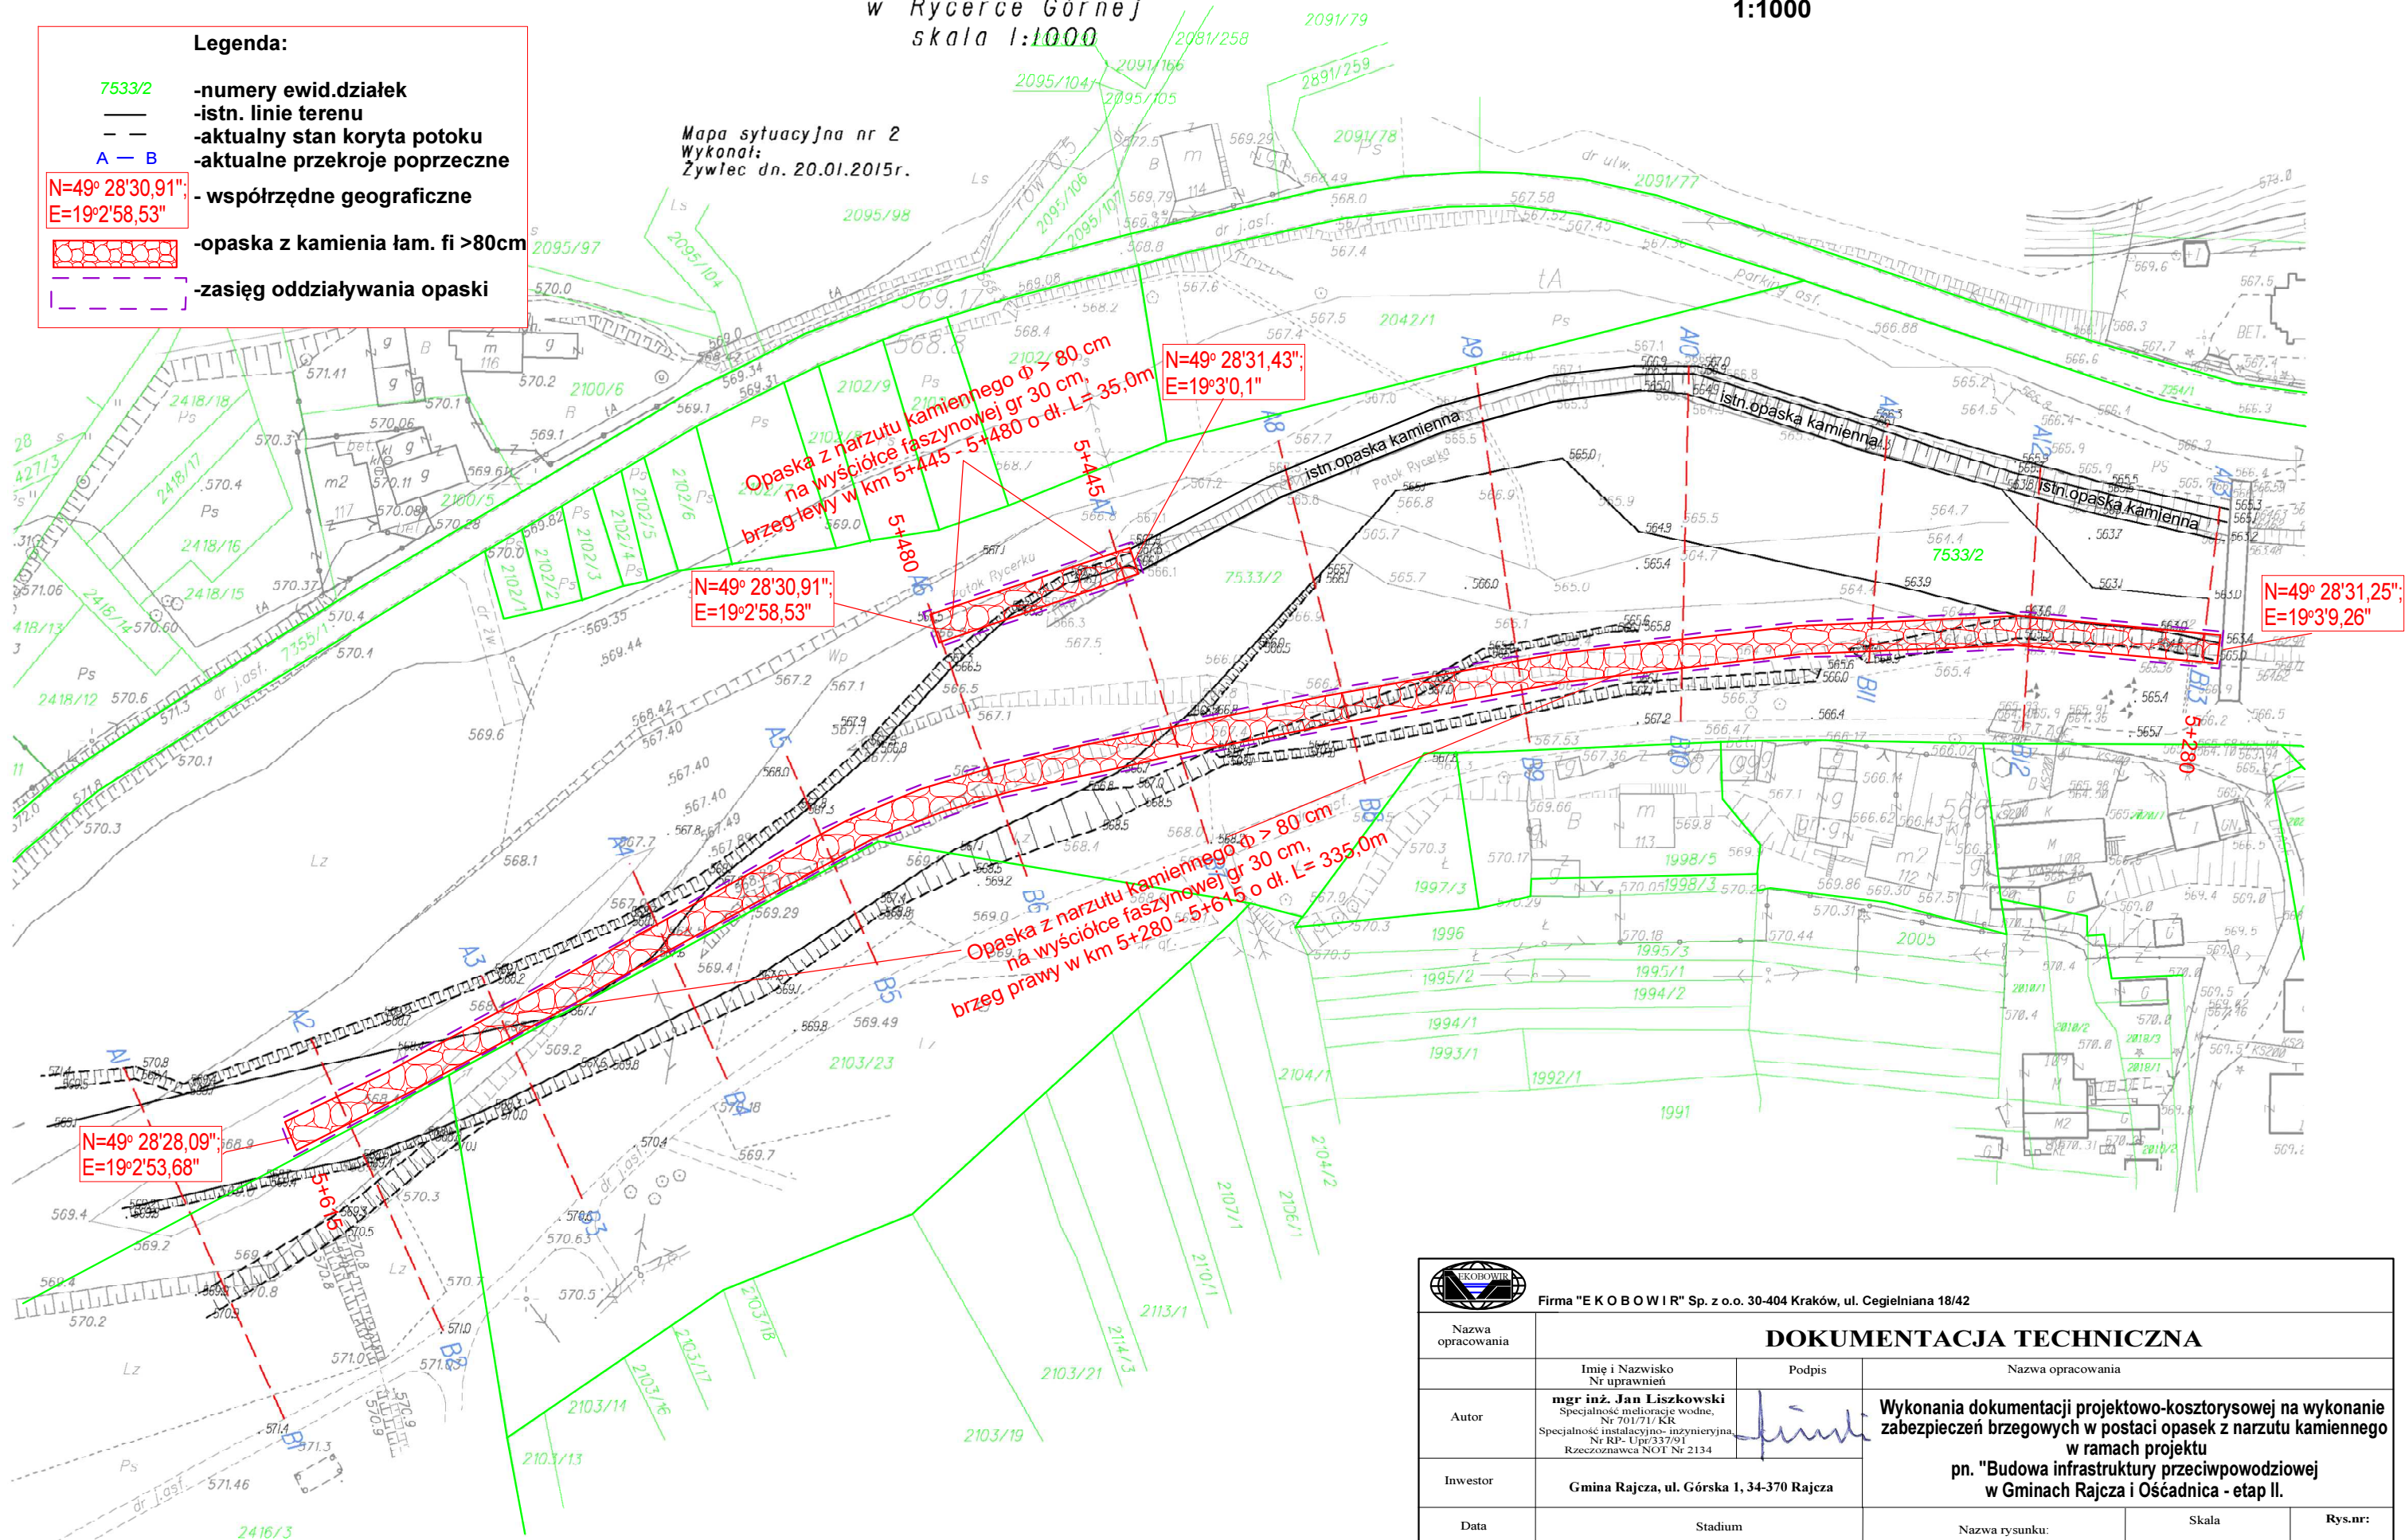
Mapa sytuacyjno-wysokościowa  
1:1000

- 7533/2 -numery ewid.działek
- istn. linie terenu
- - - aktualny stan koryta potoku
- A — B -aktualne przekroje poprzeczne
- N=49° 28'30,91";  
E=19°2'58,53" - współrzędne geograficzne
- Opaska z kamienia łam. fi >80cm
- zasięg oddziaływania opaski
